改善箇所説明図

キャブレターアッセンブリー式

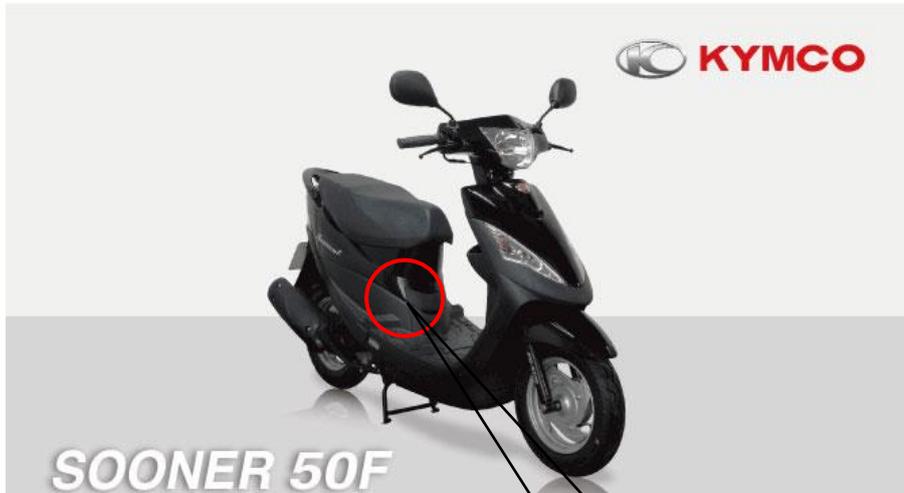
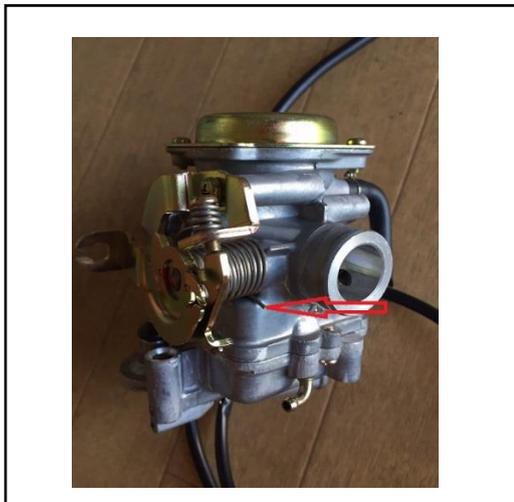
〔キャブレターのスロットルバルブにおいて、キャブレターボディの形状が不適切なため、リターンスプリングがキャブレターボディから外れることがある。そのため、そのままの状態で使用を続けると、スロットルバルブが戻らず、エンジン回転が下がらなくなるおそれがある。〕

全車両、対策品のキャブレターに交換する。

対策後の識別：対策品のキャブレターASSYに青ペイントする
